Evakuierungsübung im Gymnasium Sundern

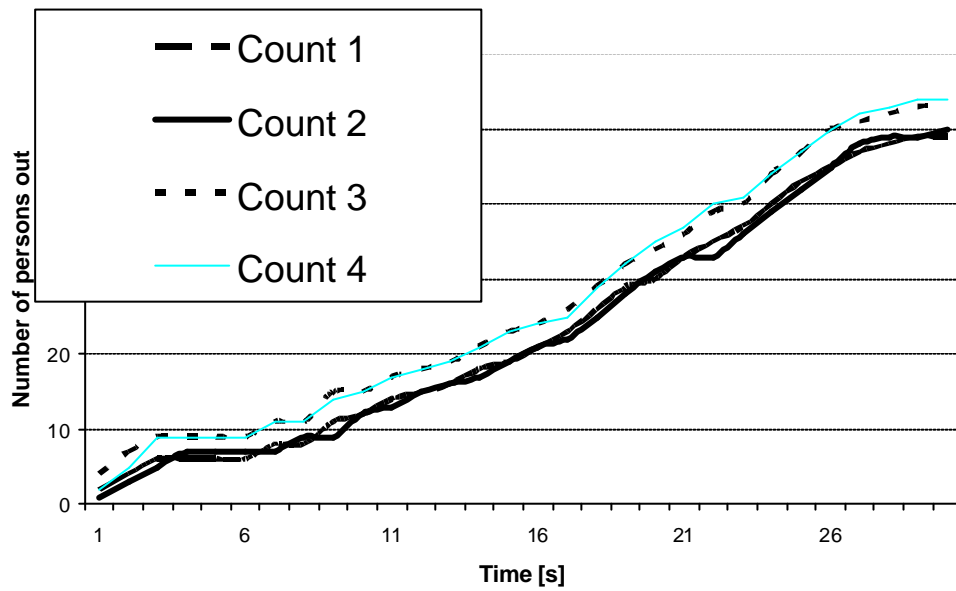
Abbildung 5: Ergebnisse der Übung für den Ausgang 1 Erdgeschoss.

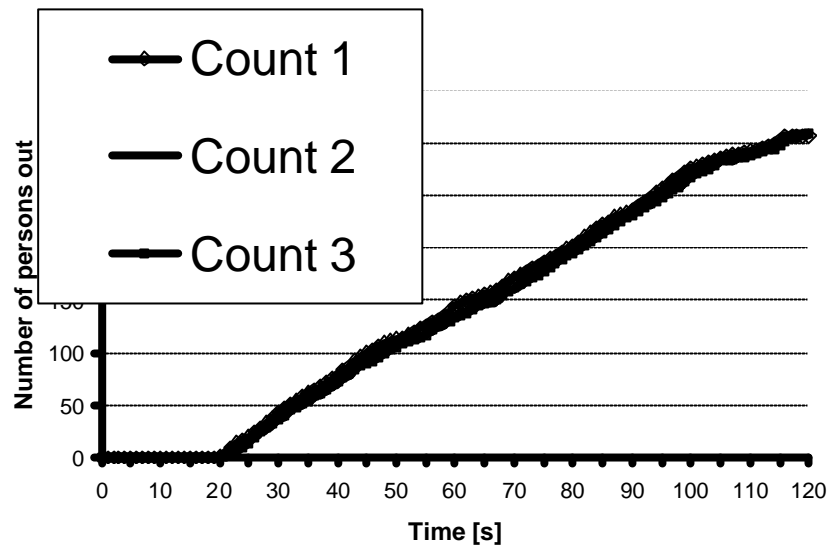
Abbildung 6: Ergebnisse für den Ausgang 2, Erdgeschoss.

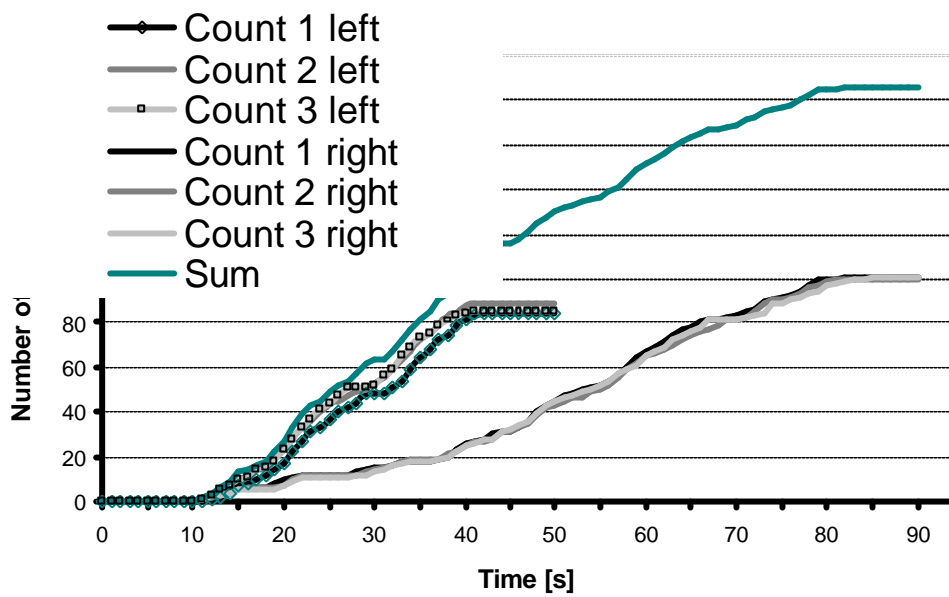
Abbildung 7: Ergebnisse für die Treppe 2. OG der Evakuierungsübung.

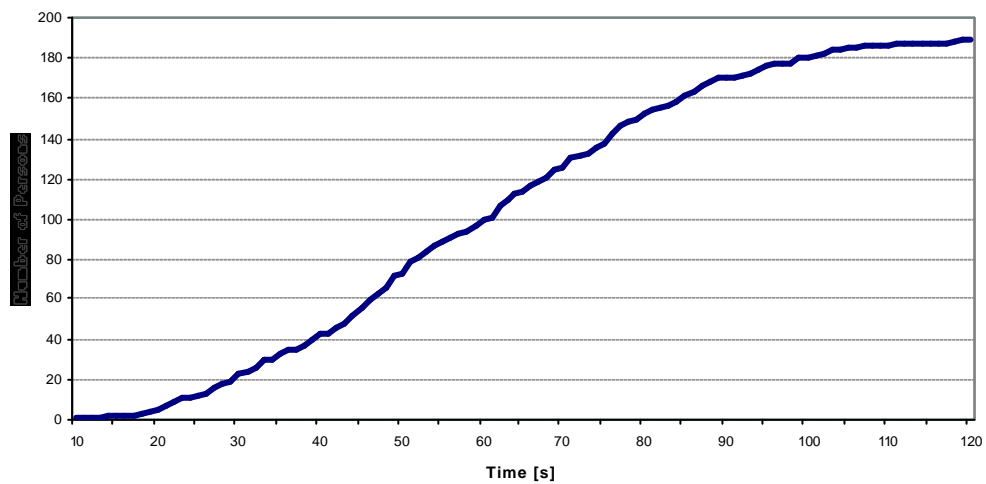
Abbildung 8: Gesamtevakuiierungskurve für die Übung in dem Gymnasium.
